PLAYA DE BURRIANA

Desde la Concejalía del Ayuntamiento de Burriana, se planteó el reanudar el seguimiento analítico de *Hongos* de los lavapiés situados en las playas de Burriana (playa de l'Arenal y playa de la Malvarrosa), utilizados por los usuarios de la misma.

AGOSTO 2023

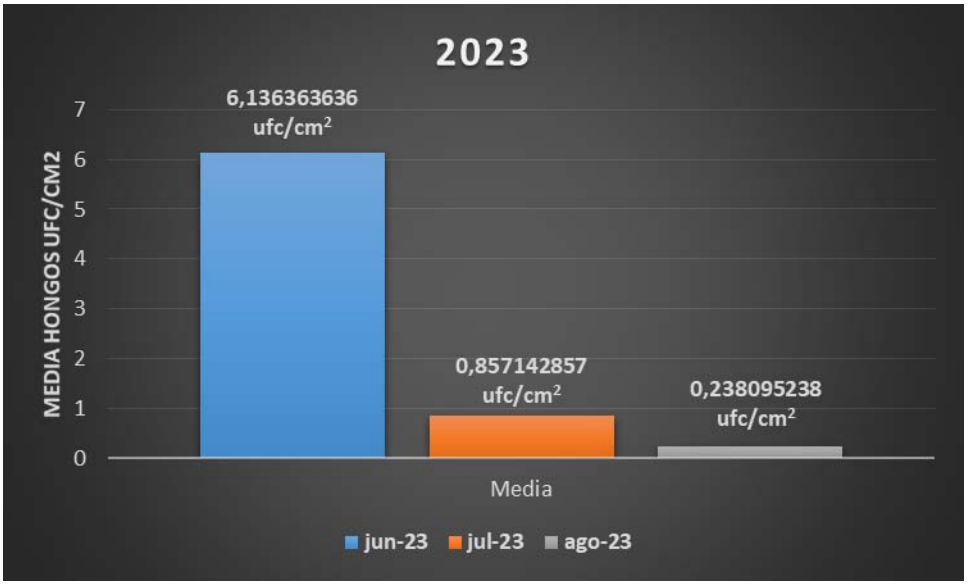
Tabla 2: Comparativa de la media estadística de los diferentes puntos a los 3 últimos meses de estudio:

Tras el estudio de los 21 lavapiés, se observa que todos se encuentran por debajo del valor guía establecido, y por tanto, en estado óptimo para su utilización.
