**DATOS IDENTIFICATIVOS**

Dirección: Sant Agustí Nº: 2  
 Código postal: 12.530  
 Tipología: Vivienda unifamiliar

Incluido en el Área de Protección del Bien de Interés Cultural del Conjunto Histórico de Burriana.

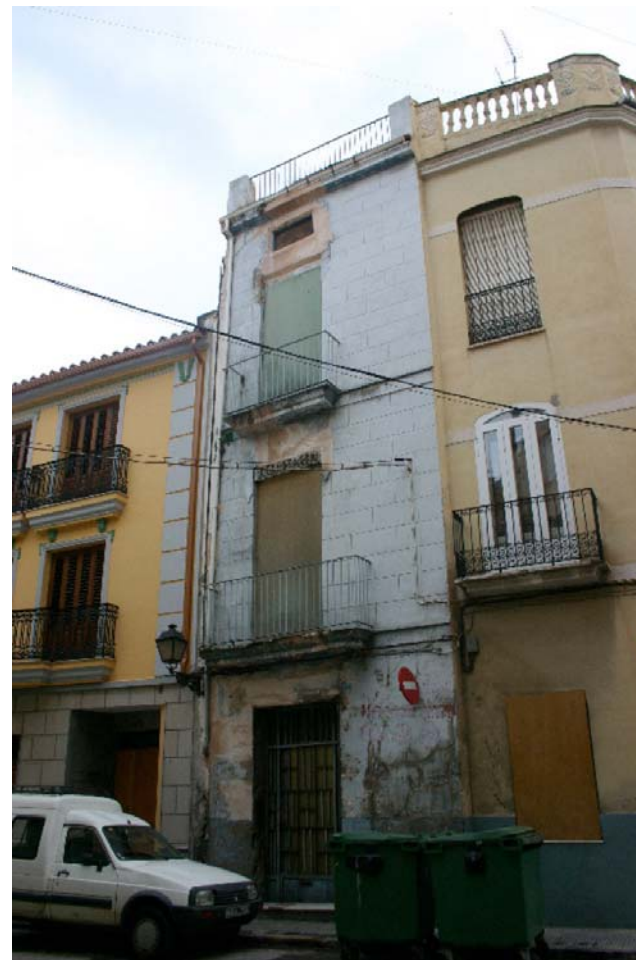
**FOTOGRAFÍA**

Vivienda unifamiliar de Planta Baja + 2 y terraza que ocupa parcela estrecha. Paramentos de estuco imitando sillares ordenados por dos ejes horizontales y uno vertical que recoge un hueco por planta. Presenta balcones, jerarquizados en altura, de barandilla sobre losas molduradas.

Deficiente

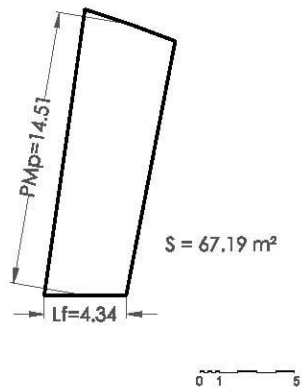
ESQUEMA EN PLANTA

S*:	Superficie de parcela	67.19 m2
PMp*:	Profundidad media de parcela	14.51 m
PMcp:	Profundidad media del cuerpo principal	14.51 m
Lf*:	Longitud en fachada	4.34 m
Lfcp:	Longitud de fachada del cuerpo principal	4.34 m
Hrc:	Altura media en cornisa	12.00 m
Hrpb:	Altura media del primer forjado	3.60 m
	Altura media entre forjados	3.60 m

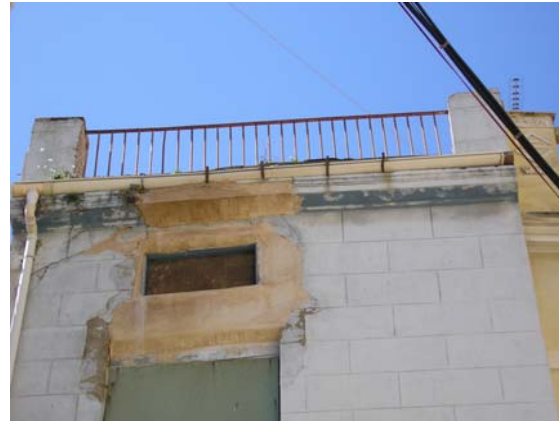
1

CUBIERTA	Nº de referencia y/o descripción
Tipología	Plana
Revestimientos	Baldosín catalán
Elementos singulares	Antepecho de barandilla
FACHADA	
Alero	
Fenestración	
Carpinterías	Madera
Rejerías	(2) Hierro forjado
Revestimientos	(1)(2)(3) Enfoscado pintado
Canalón bajantes	(1)(2)
Color	Azulado
Elementos de interés	(1)(2)(3)
INTERIOR	
Escaleras	
Revestimientos	
Otros

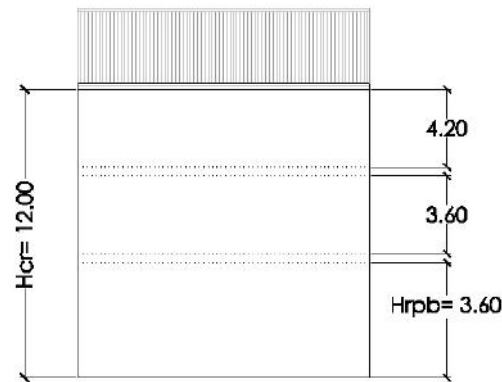
CUERPO PRINCIPAL PROTEGIDO

ELEMENTOS	CUERPO PRINCIPAL			PATIO	EDIFICACIÓN AUXILIAR
	Fachada - Cubierta	Fachada posterior	Interior		
PROTECCIÓN	SI	SI	SI	NO	NO
DEMOLICIÓN	NO	NO	NO	SI	SI
OBRAS PERMITIDAS	<input checked="" type="checkbox"/> Mantenimiento <input checked="" type="checkbox"/> Consolidación  <input checked="" type="checkbox"/> Recuperación <input checked="" type="checkbox"/> Arqueología  <input type="checkbox"/> Modernización <input type="checkbox"/> Reforma	<input checked="" type="checkbox"/> Mantenimiento <input checked="" type="checkbox"/> Consolidación  <input checked="" type="checkbox"/> Recuperación <input checked="" type="checkbox"/> Arqueología  <input checked="" type="checkbox"/> Modernización <input checked="" type="checkbox"/> Reforma	<input checked="" type="checkbox"/> Mantenimiento <input checked="" type="checkbox"/> Consolidación  <input checked="" type="checkbox"/> Recuperación <input checked="" type="checkbox"/> Arqueología  <input checked="" type="checkbox"/> Modernización <input checked="" type="checkbox"/> Reforma	<input checked="" type="checkbox"/> Mantenimiento <input checked="" type="checkbox"/> Consolidación  <input checked="" type="checkbox"/> Recuperación <input checked="" type="checkbox"/> Arqueología  <input checked="" type="checkbox"/> Modernización <input checked="" type="checkbox"/> Reforma	<input checked="" type="checkbox"/> Mantenimiento <input checked="" type="checkbox"/> Consolidación  <input checked="" type="checkbox"/> Recuperación <input checked="" type="checkbox"/> Arqueología  <input checked="" type="checkbox"/> Modernización <input checked="" type="checkbox"/> Reforma
