DATOS IDENTIFICATIVOS

Dirección:	tremedal	Nº: 15
Código postal:	12.530	
Tipología:	Vivienda unifamiliar

Manzana catastral:	95.989
Nº catastro:	14

PROTECCIÓN ANTERIOR
P.3

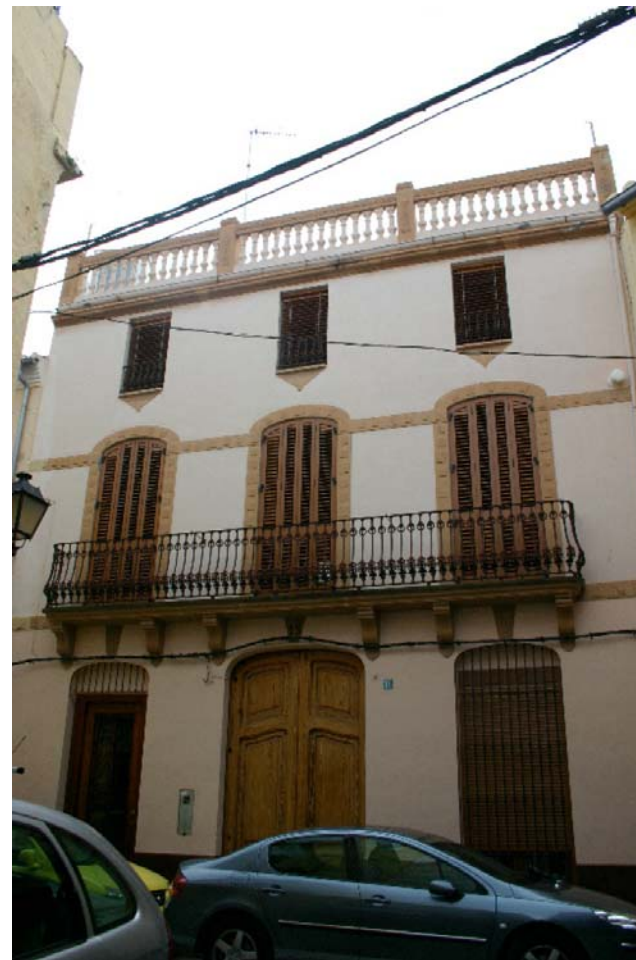
FOTOGRAFÍA

Vivienda unifamiliar entre medianeras de Planta Baja + 2 y terraza. Antepecho de cubierta de balaustres entre pilastras estrechas. Fachada simétrica organizada según tres ejes verticales. Destacan las ménsulas en los bajabalcones y los huecos, remarcados por cenefa ornamental en relieve, de la planta principal.

ESTADO DE CONSERVACIÓN
Bueno

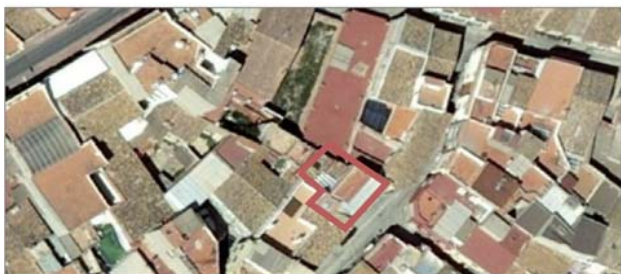
FOTO AÉREA

S*:	Superficie de parcela	94.65 m2
PMp*:	Profundidad media de parcela	11.14 m
PMcp:	Profundidad media del cuerpo principal	5.91 m
Lf*:	Longitud en fachada	9.76 m
Lfcp:	Longitud de fachada del cuerpo principal	9.76 m
Hrc:	Altura media en cornisa	9.40 m
Hrpb:	Altura media del primer forjado	3.90 m
	Altura media entre forjados	2.45 m

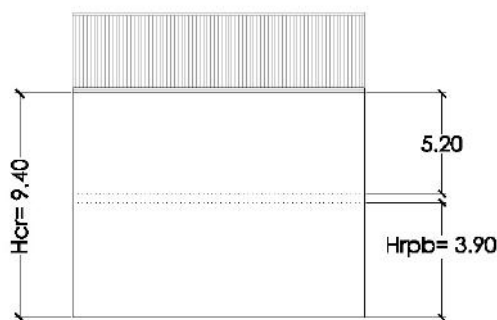
ESQUEMA EN PLANTA

| Hrc: Altura media de cornisa | Hrpb: Altura media del primer forjado | PMb: Profundidad media de parcela | PMcp: Profundidad media del cuerpo principal | Lf: Longitud de fachada | Lfcp: Longitud de fachada del cuerpo principal | S: Superficie de parcela | (Nota: cotas en metros, las medidas son aproximadas)

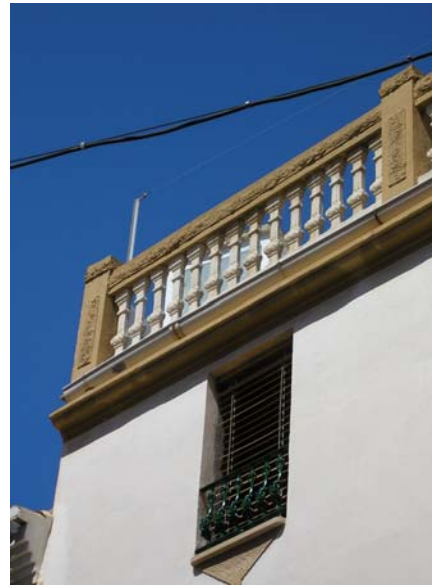
1

CUBIERTA	Nº de referencia y/o descripción
Tipología	Plana
Revestimientos	Baldosín catalán
Elementos singulares	(1) Antepecho de balaustres
FACHADA	
Alero	(1)
Fenestración	Arco rebajado, impostas en relieve
Carpinterías	(2)(3) Madera
Rejerías	(2)(3) Hierro forjado
Revestimientos	(1)(2)(3)(4) Enfoscado pintado
Canalón bajantes	
Color	Blanco, marrón
Elementos de interés	(2)(3)(4)Ménsulas,cenefa ornamental
INTERIOR	
Escaleras	
Revestimientos	
Otros

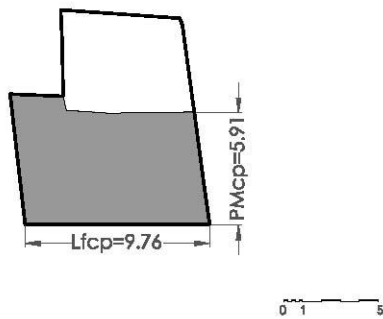
ESQUEMAS DE OCUPACIÓN DE PARCELA (obras de nueva planta)

En obras de nueva planta:
 - Ocupación de la parcela: 80% sup. parcela.
 - Patio:- círculo inscrito \geq 4m.
 - no se permite la cubrición del patio.
 - Edificación auxiliar:

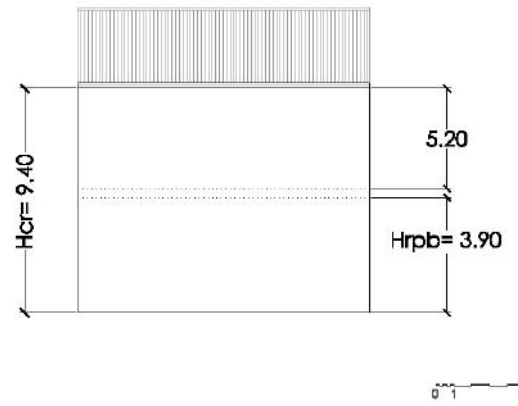
CUERPO PRINCIPAL PROTEGIDO

ELEMENTOS	CUERPO PRINCIPAL			PATIO	EDIFICACIÓN AUXILIAR
	Fachada - Cubierta	Fachada posterior	Interior		
PROTECCIÓN	SI	SI	SI	NO	NO
DEMOLICIÓN	NO	NO	NO	SI	SI
OBRAS PERMITIDAS	<input checked="" type="checkbox"/> Mantenimiento <input checked="" type="checkbox"/> Consolidación <input checked="" type="checkbox"/> Recuperación <input checked="" type="checkbox"/> Arqueología <input type="checkbox"/> Modernización <input type="checkbox"/> Reforma	<input checked="" type="checkbox"/> Mantenimiento <input checked="" type="checkbox"/> Consolidación <input checked="" type="checkbox"/> Recuperación <input checked="" type="checkbox"/> Arqueología <input checked="" type="checkbox"/> Modernización <input checked="" type="checkbox"/> Reforma	<input checked="" type="checkbox"/> Mantenimiento <input checked="" type="checkbox"/> Consolidación <input checked="" type="checkbox"/> Recuperación <input checked="" type="checkbox"/> Arqueología <input checked="" type="checkbox"/> Modernización <input checked="" type="checkbox"/> Reforma	<input checked="" type="checkbox"/> Mantenimiento <input checked="" type="checkbox"/> Consolidación <input checked="" type="checkbox"/> Recuperación <input checked="" type="checkbox"/> Arqueología <input checked="" type="checkbox"/> Modernización <input checked="" type="checkbox"/> Reforma	<input checked="" type="checkbox"/> Mantenimiento <input checked="" type="checkbox"/> Consolidación <input checked="" type="checkbox"/> Recuperación <input checked="" type="checkbox"/> Arqueología <input checked="" type="checkbox"/> Modernización <input checked="" type="checkbox"/> Reforma
